A arte de viver em condomínio

As reformas de acordo com a nova norma ABNT

Gestão das reformas e implicações nas
garantias

NORMA ABNT 16.280 de 2014

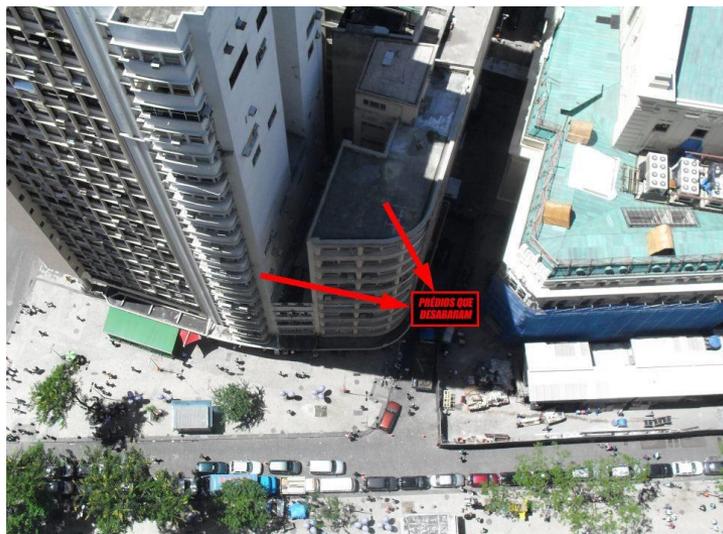
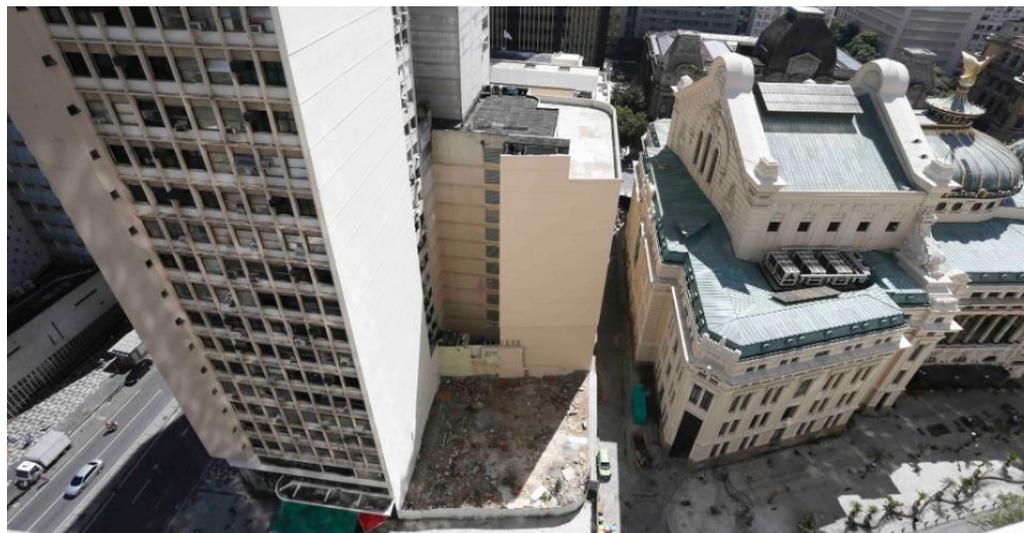
Edifício foi a ruína total no Rio de Janeiro por reforma realizada sem controle

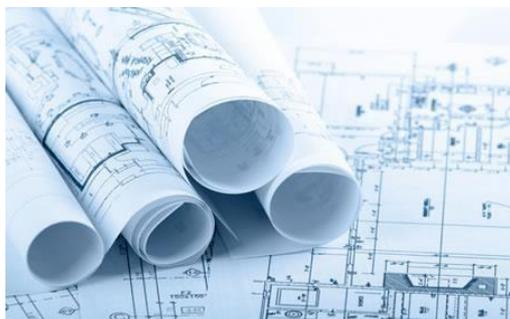
- Barulhos fora do horário / uso de rompedoras sem nenhum critério
- Entrada e saída de prestadores de serviço, colocando em risco a segurança do condomínio
- Falta de plantas estruturais, de elétrica e de hidráulica em edifícios antigos
- Falta total de histórico das obras ou intervenções feitas
- Instalação de ar condicionado e fechamento de varandas com vidro, enorme risco de sobrecarga elétrica e estrutural

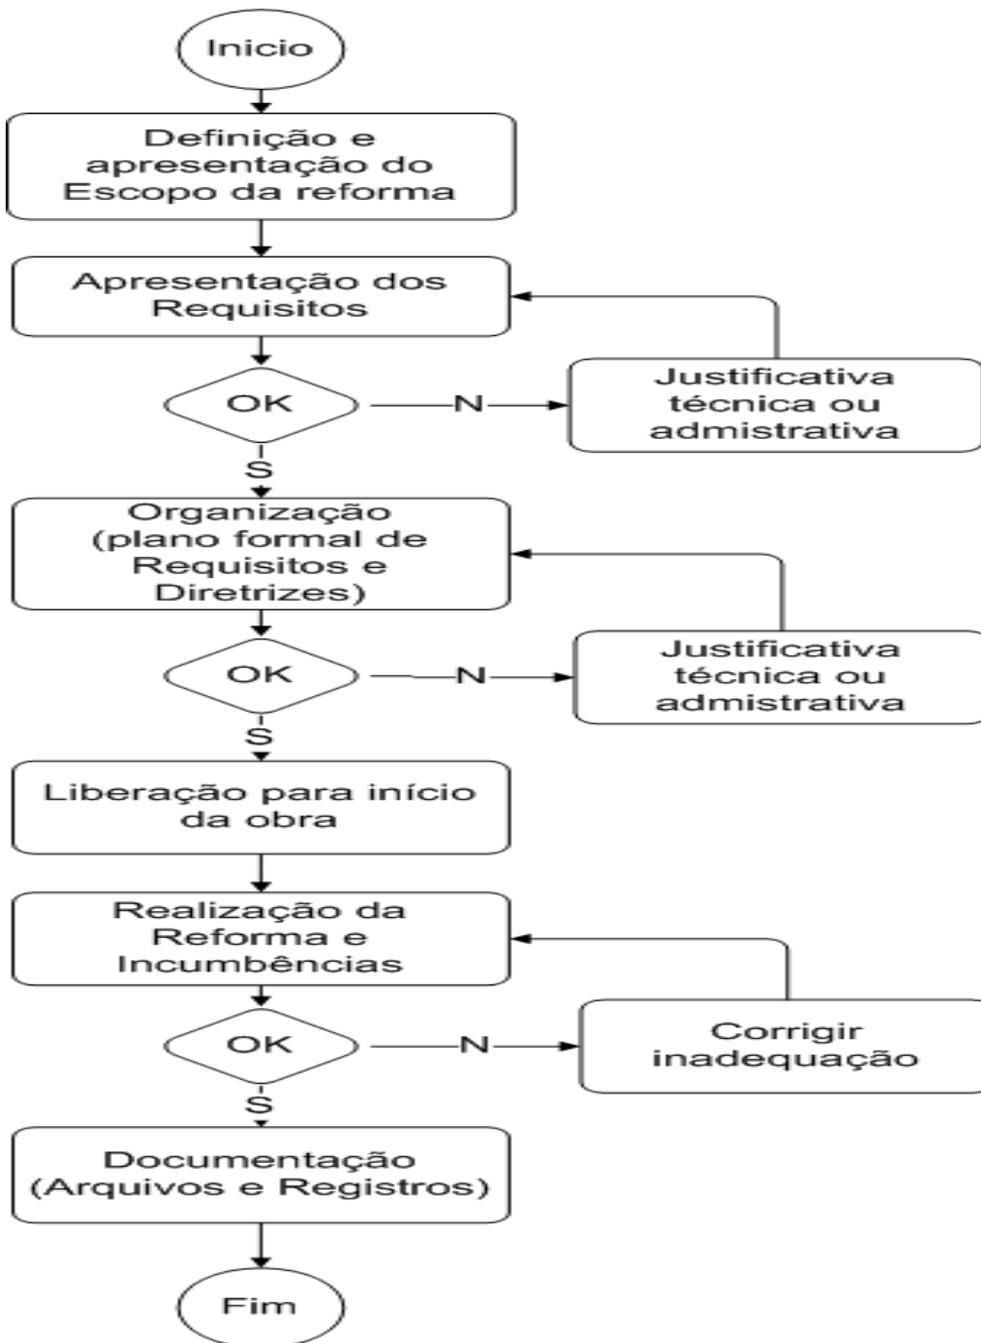
Processo para gestão da reforma

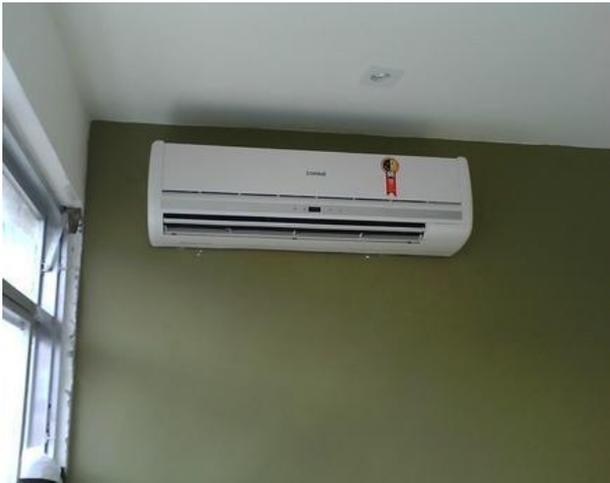
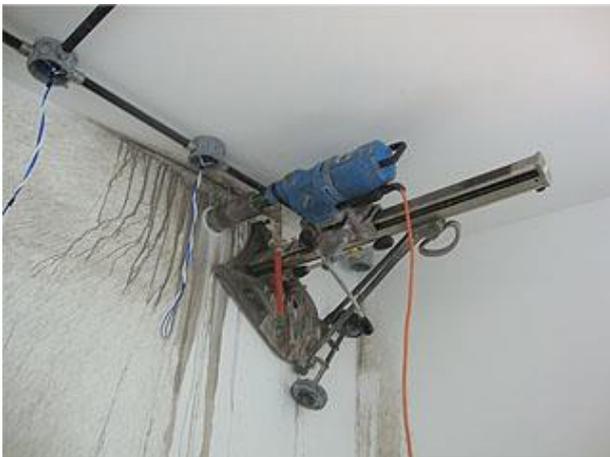
AR CONDICIONADO

- demanda elétrica do sistema;
- no caso de furo em partes estruturais da análise do impacto e responsabilidade;
- Impacto no desempenho acústico do edifício como um todo
- Controle de acesso dos profissionais que realizarão a obra de modo a não comprometer a segurança das demais unidades
- TODAS AS SITUAÇÕES IMPLICAM EM GARANTIAS

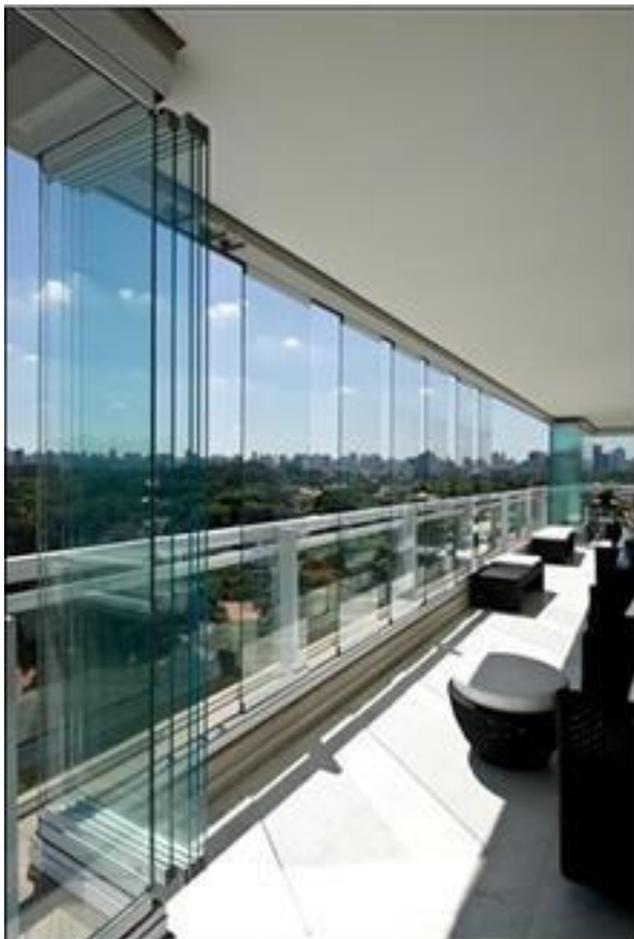
SACADA

- Impacto da sobrecarga na estrutura;
- Impacto no desempenho acústico e térmico da unidade e no edifício como um todo;
 - Controle de acesso dos profissionais que realizarão a obra de modo a não comprometer a segurança das demais unidades;
- **TODAS AS SITUAÇÕES IMPLICAM EM GARANTIAS**

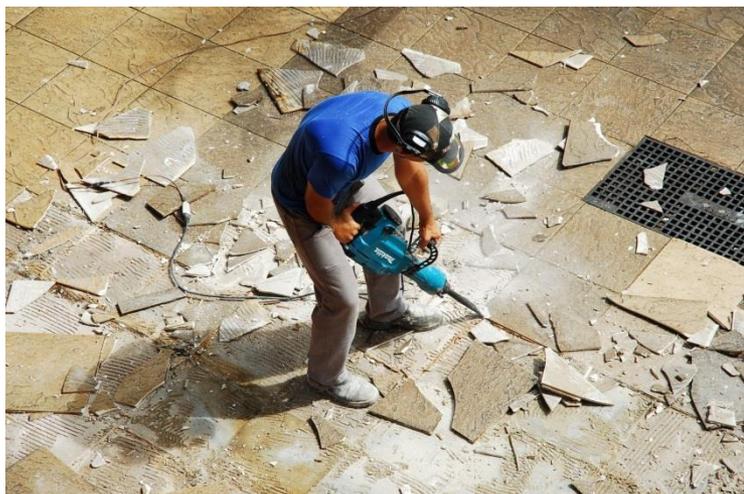
Troca do piso

- Impacto nas partes estruturais e responsabilidade
- Impacto no desempenho acústico do edifício como um todo;
- Impacto na impermeabilização
- Controle de acesso dos profissionais que realizarão a obra de modo a não comprometer a segurança das demais unidade;
- TODAS AS SITUAÇÕES IMPLICAM EM GARANTIAS

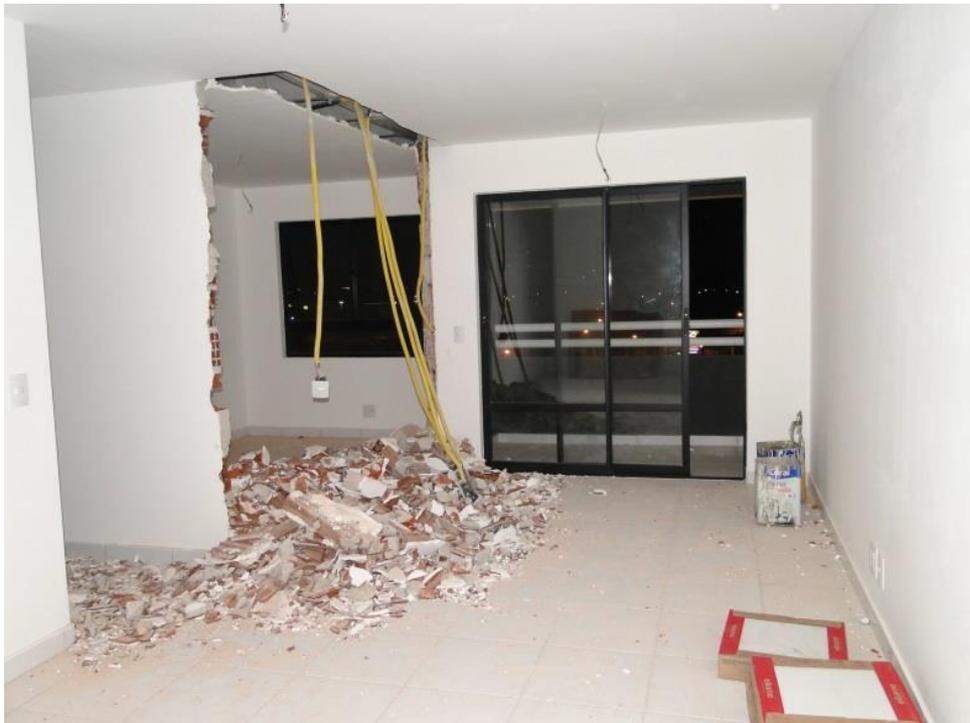
DERRUBAR PAREDES

- Impacto nas partes estruturais e responsabilidade
- Impacto no sistema elétrico;
- Impacto no desempenho acústico do edifício como um todo;

- Segurança das demais unidades com a entrada de estranhos na edificação;
