Remediação e Gestão de Áreas Contaminadas

ESTUDO DE CASOS COMPLEXOS

Eng^o Fabio Villas Bôas

TECNISA

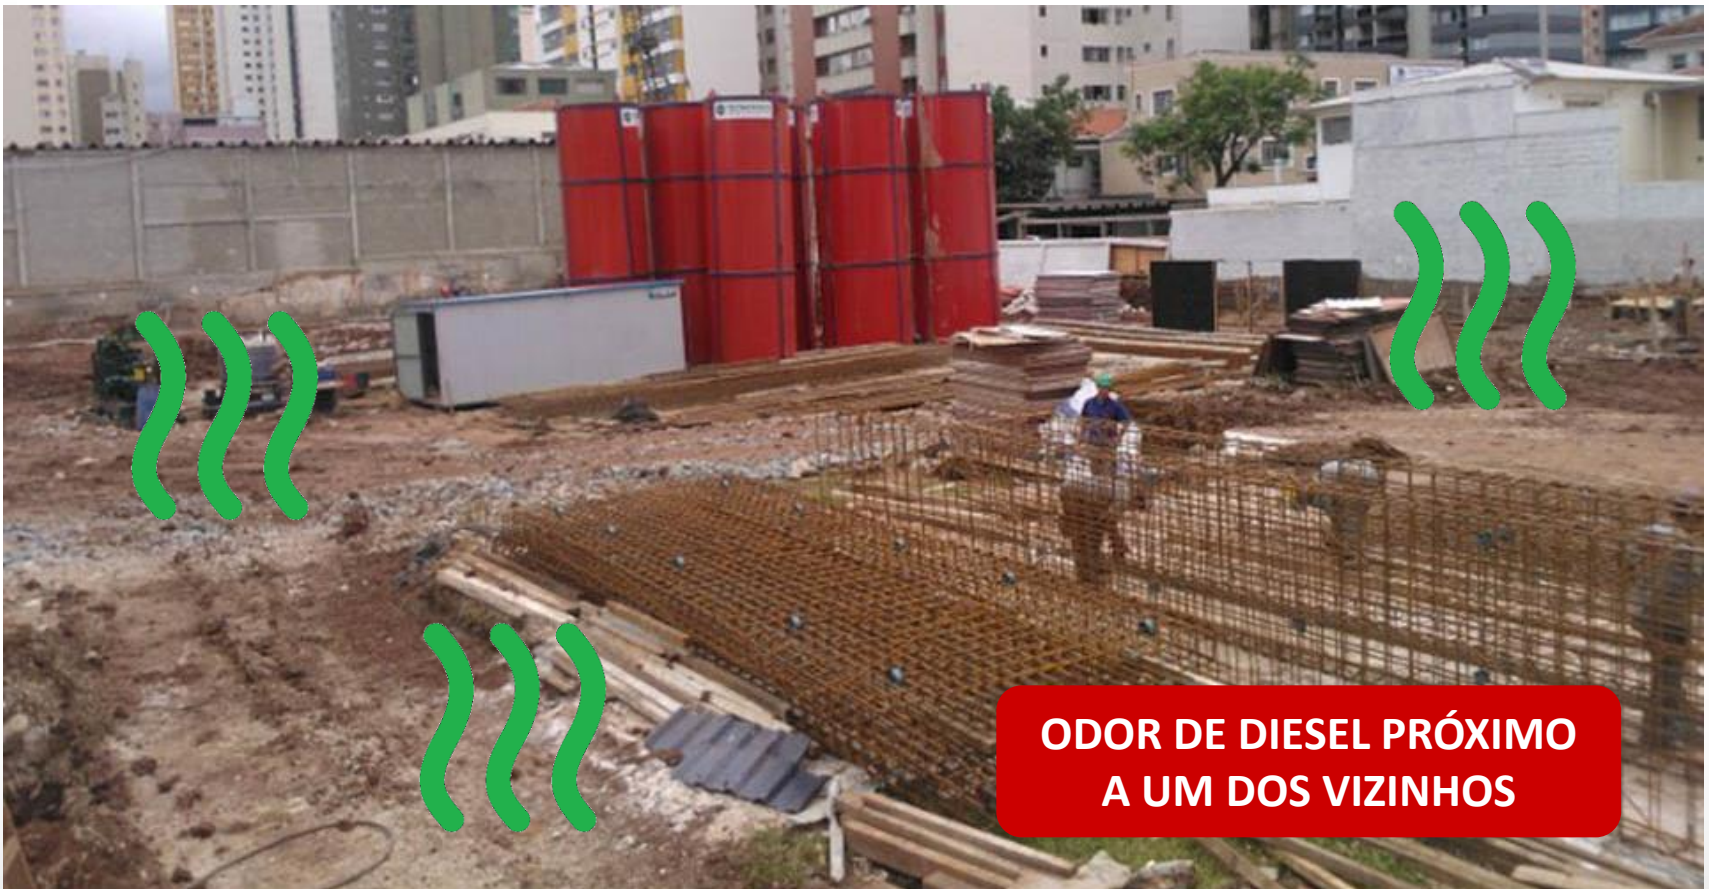
2013 – Início das escavações e execução de parede diafragma e fundação

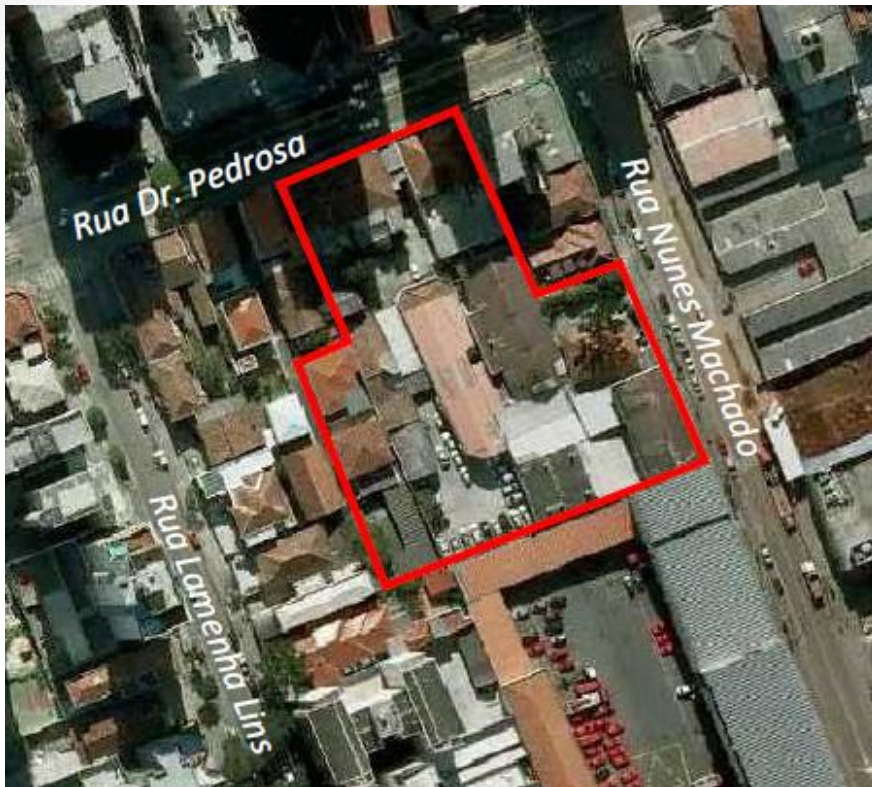
REMEDIAÇÃO

1.254,5 m³ de solo removido e destinado a aterro

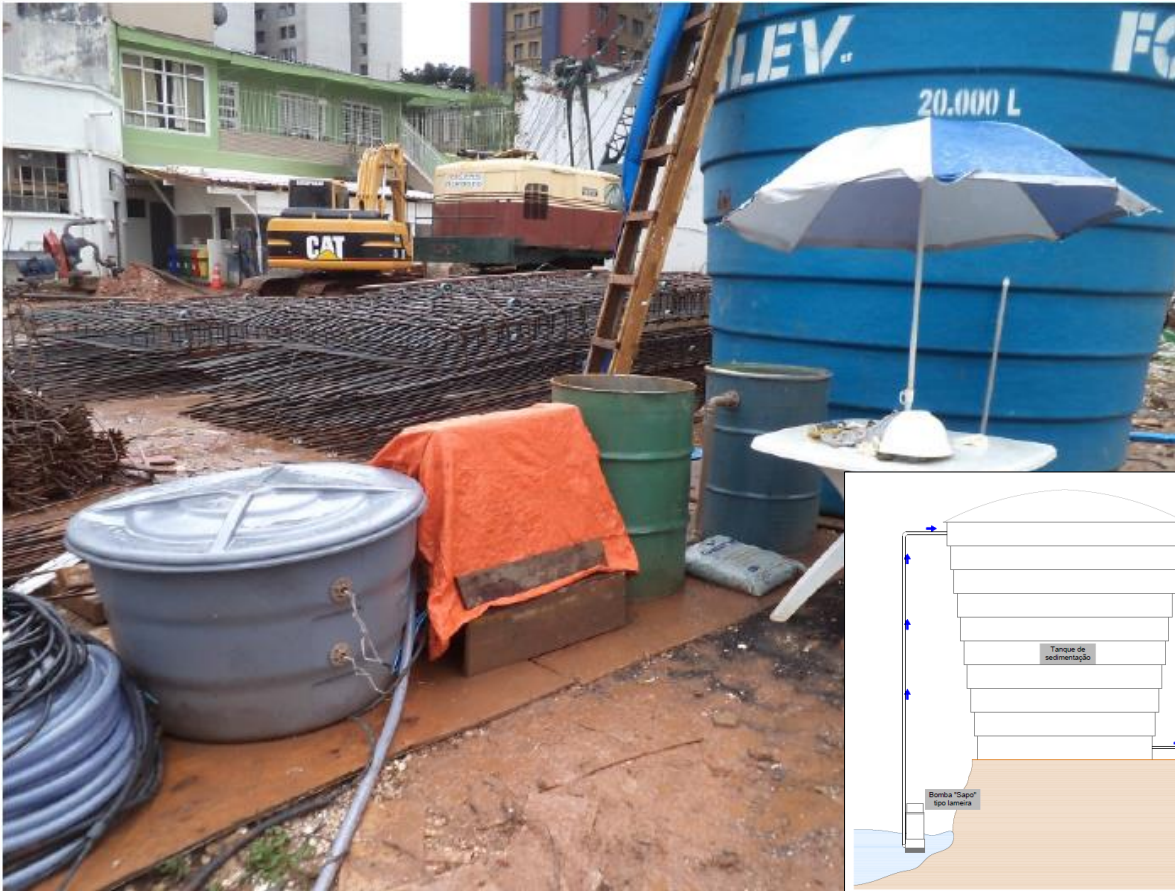
REMEDIAÇÃO

145 m³ de água do terreno tratada

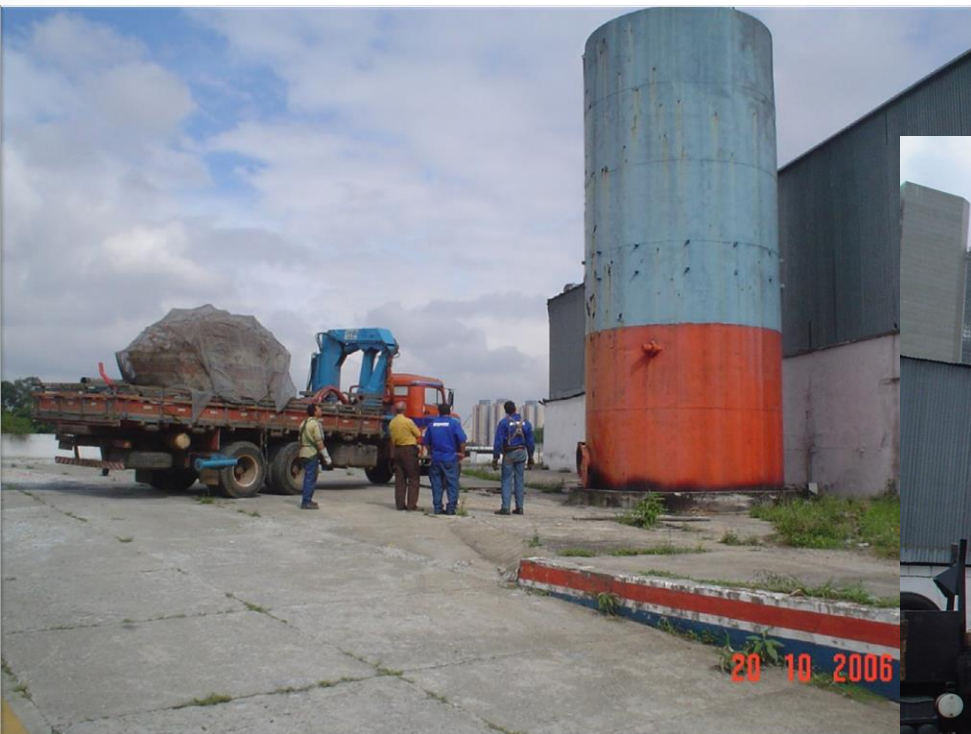
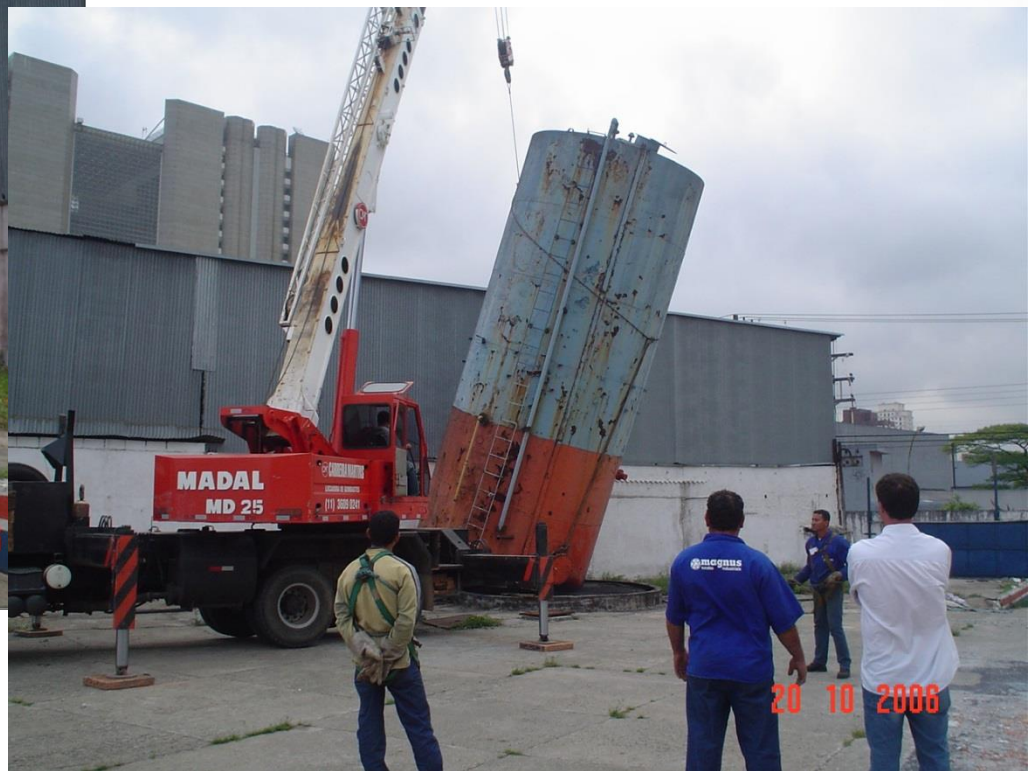
Durante a etapa de **Investigação Ambiental do Terreno** foi identificada a necessidade de remoção de um antigo **tanque de armazenamento de água**...

Necessidade de contratação de **equipamentos especializados.**

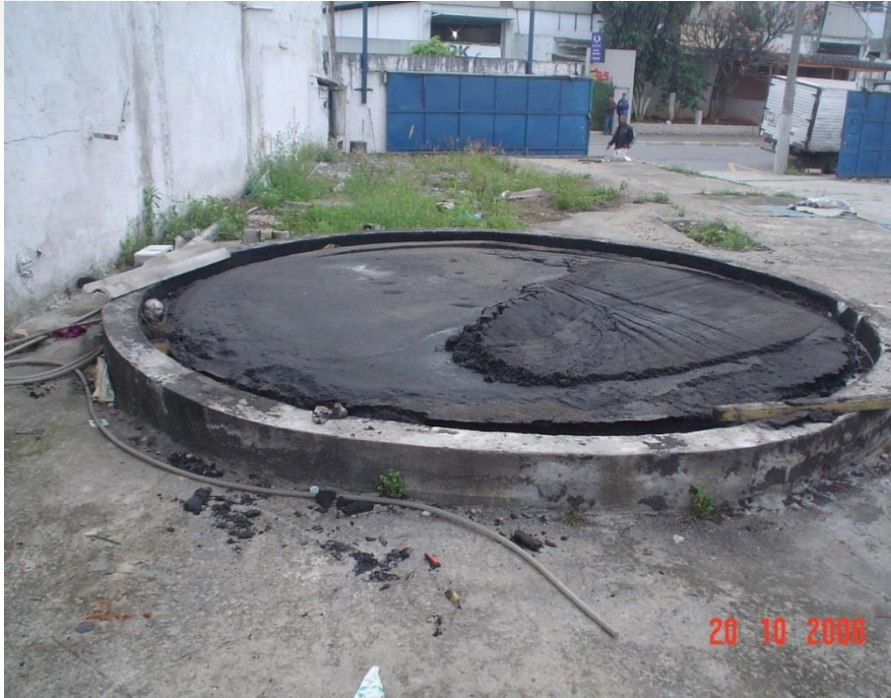
REMEDIAÇÃO

Remoção e segregação da base.

Colchão de areia embebido com óleo para evitar a corrosão da base do tanque.

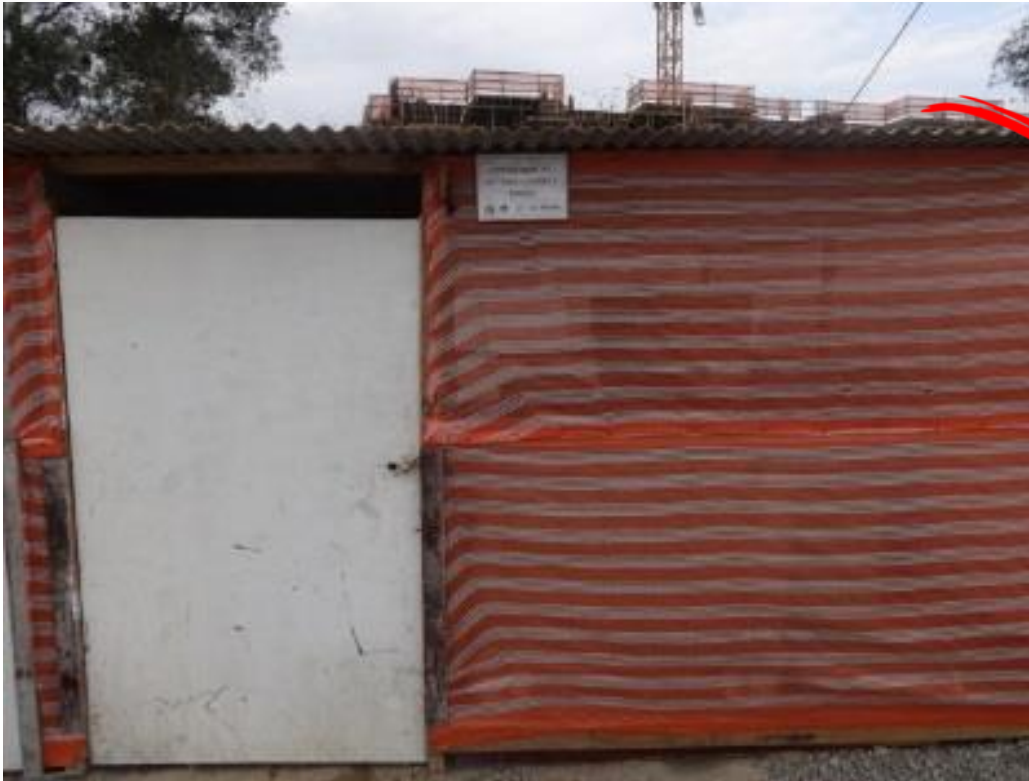
Baia coberta, com ventilação e base de contenção para produtos perigosos em uso e que serão utilizados futuramente

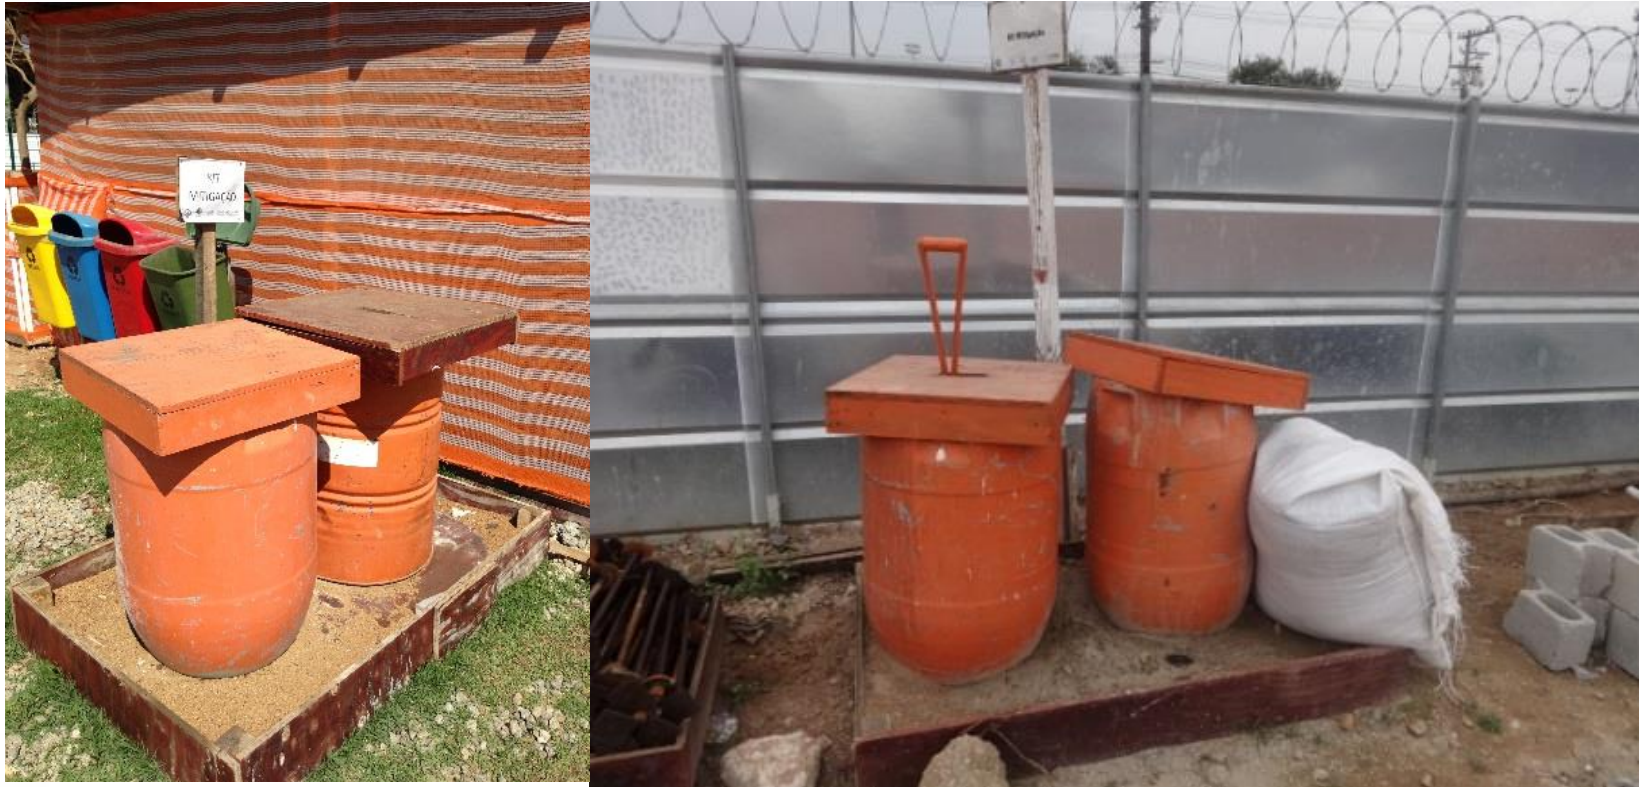
Kits de mitigação distribuídos em pontos estratégicos do canteiro

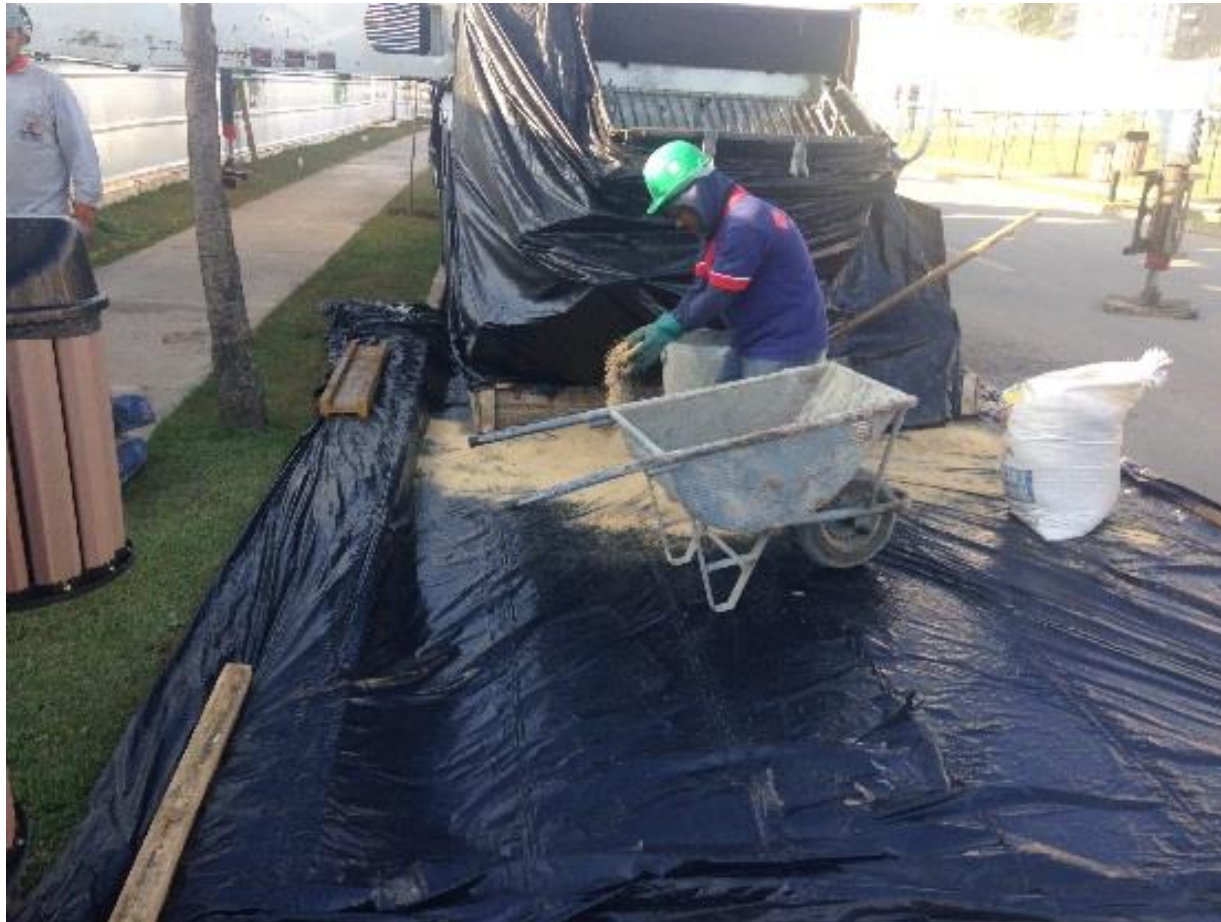
Evitar que óleos caiam sobre o terreno e cheguem até nosso sistema de drenagem, contaminando o solo

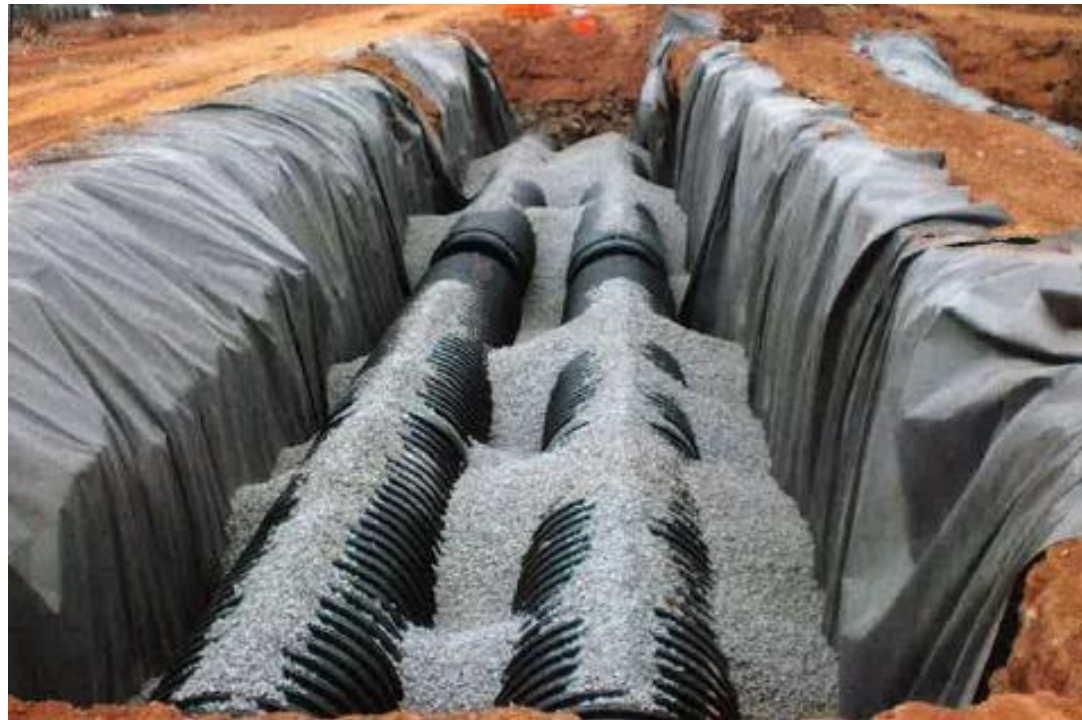
Infraestrutura de drenagem no bairro
