**“Inovando as Relações: A Contribuição
da Perícia na Conformidade dos
Empreendimentos”**

Entrega e Recebimento de Obras de Edificações.

**BOAS PRÁTICAS
PARA ENTREGA DO
EMPREENDIMENTO
DESDE A SUA CONCEPÇÃO**

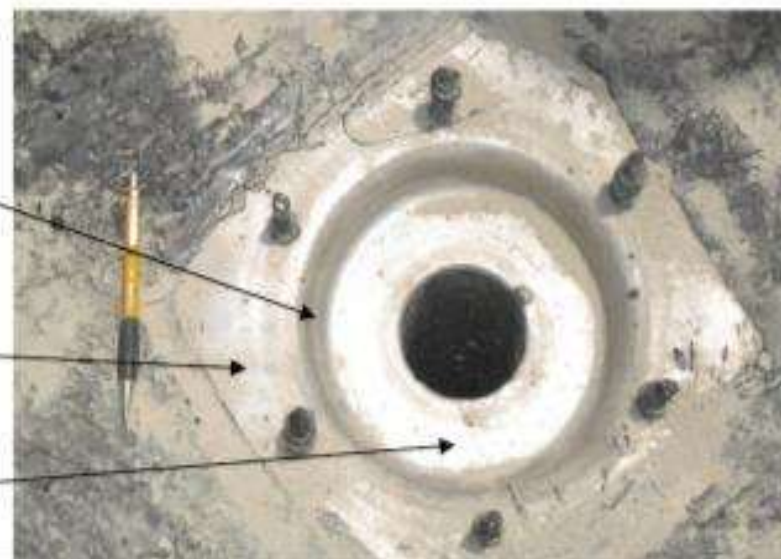
4) A garantia de impermeabilização e sua eficiência dependem do material utilizado, forma como é instalado e proteção mecânica feitos corretamente. Nos captadores EPAMS a manta e a proteção mecânica vêm por cima da placa inox, garantindo a impermeabilização, como é mostrado na figura abaixo.

Ressalto de 3.0 cm de altura na laje com a grelha colocada por cima (fig.2), impedindo a entrada do ar e induzindo o sistema a trabalhar por pressão negativa.

Chapa de Aço Inox 50 x 50

Diâmetro do cálice = 19.2 cm
