# 1º Encontro Ibape/SP, Secovi-SP e SindusCon-SP

# Mesa Redonda Entrega e recebimento de obras de edificações

Atendimento às expectativas contratadas pelos clientes Engº Fábio Villas Bôas 03/Set/2018

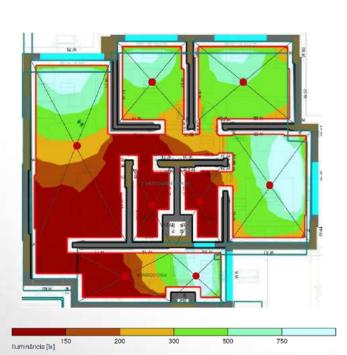
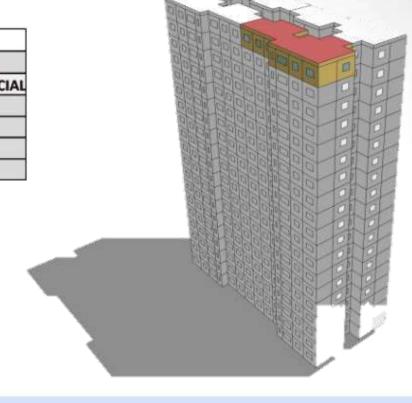
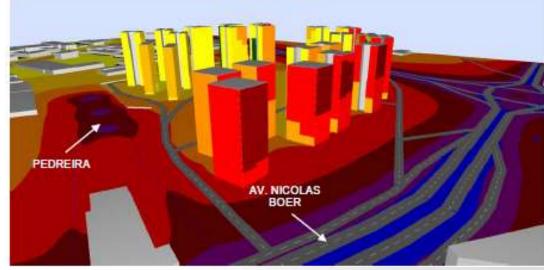
SIMULAÇÕES: Fase de anteprojeto – Térmico, acústico e lumínico

lluminâncias (lux)										
APT B - 2A											
Horários	SERVIÇO	COZINHA	SALA	DORM. 01	DORM. 02	SUÍTE	W.C SUÍTE	W.C SOCIAL			
23/04 - 9:30	750	134	233	542	546	647	54	17			
23/04 - 15:30	472	100	375	977	1073	539	42	17			
23/10 - 9:30	543	133	220	512	516	565	65	13			
23/10 - 15:30	527	116	544	1510	1550	563	51	14

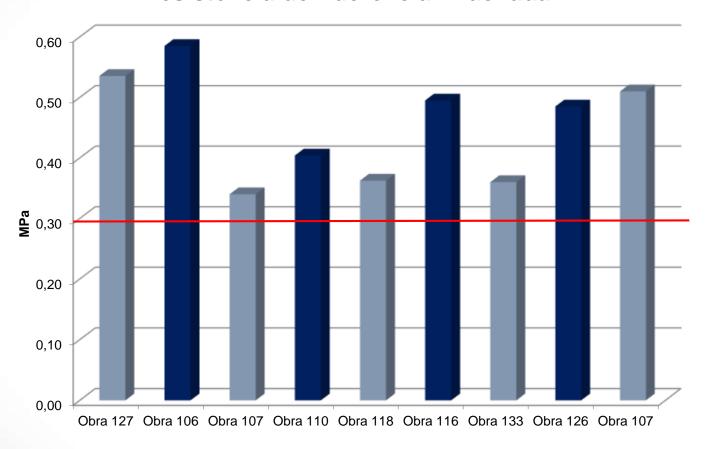
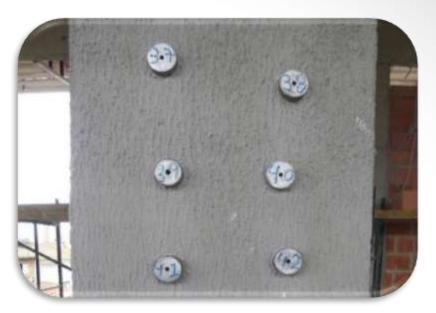
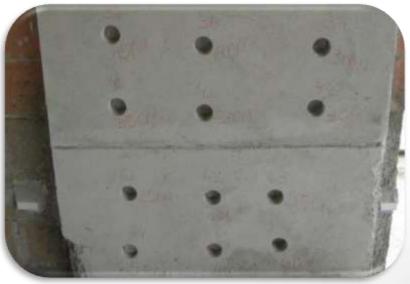
#### Resistência de Aderência - Fachada

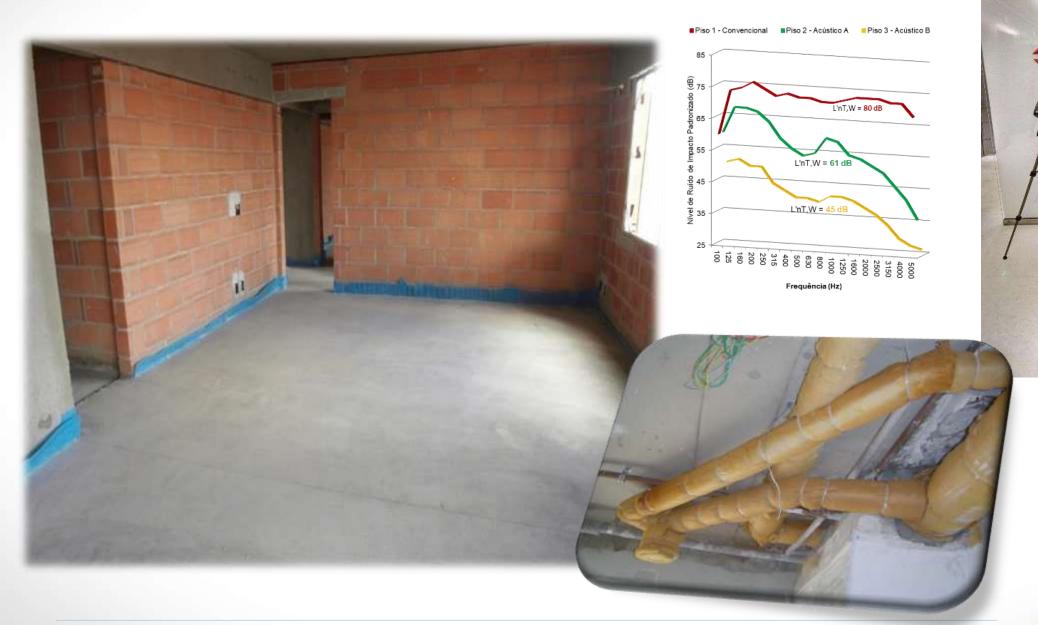
**Ensaios Acústicos - Vedações**

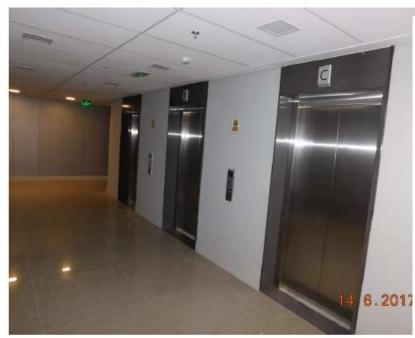
Foto 19 – Torre Comercial – Pavimentos tipo - Deverão ser instalados junto aos pisos podo-tácteis e comunicações visuais em braile, comunicações visuais de pavimento.

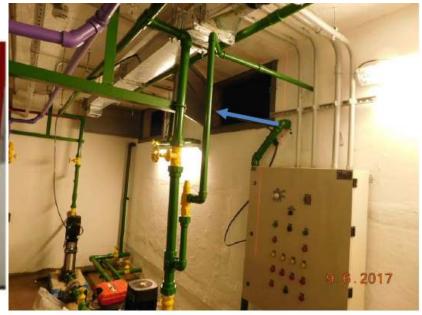
Foto 03

1 – 2º subsolo comercial - Sala de bombas - As tubulações verticais necessitam de fixação; não identificação das tubulações.
