# A IMPORTÂNCIA DA RECUPERAÇÃO DE ÁREAS INDUSTRIAIS

## CASES TECNISA

SETEMBRO 2011

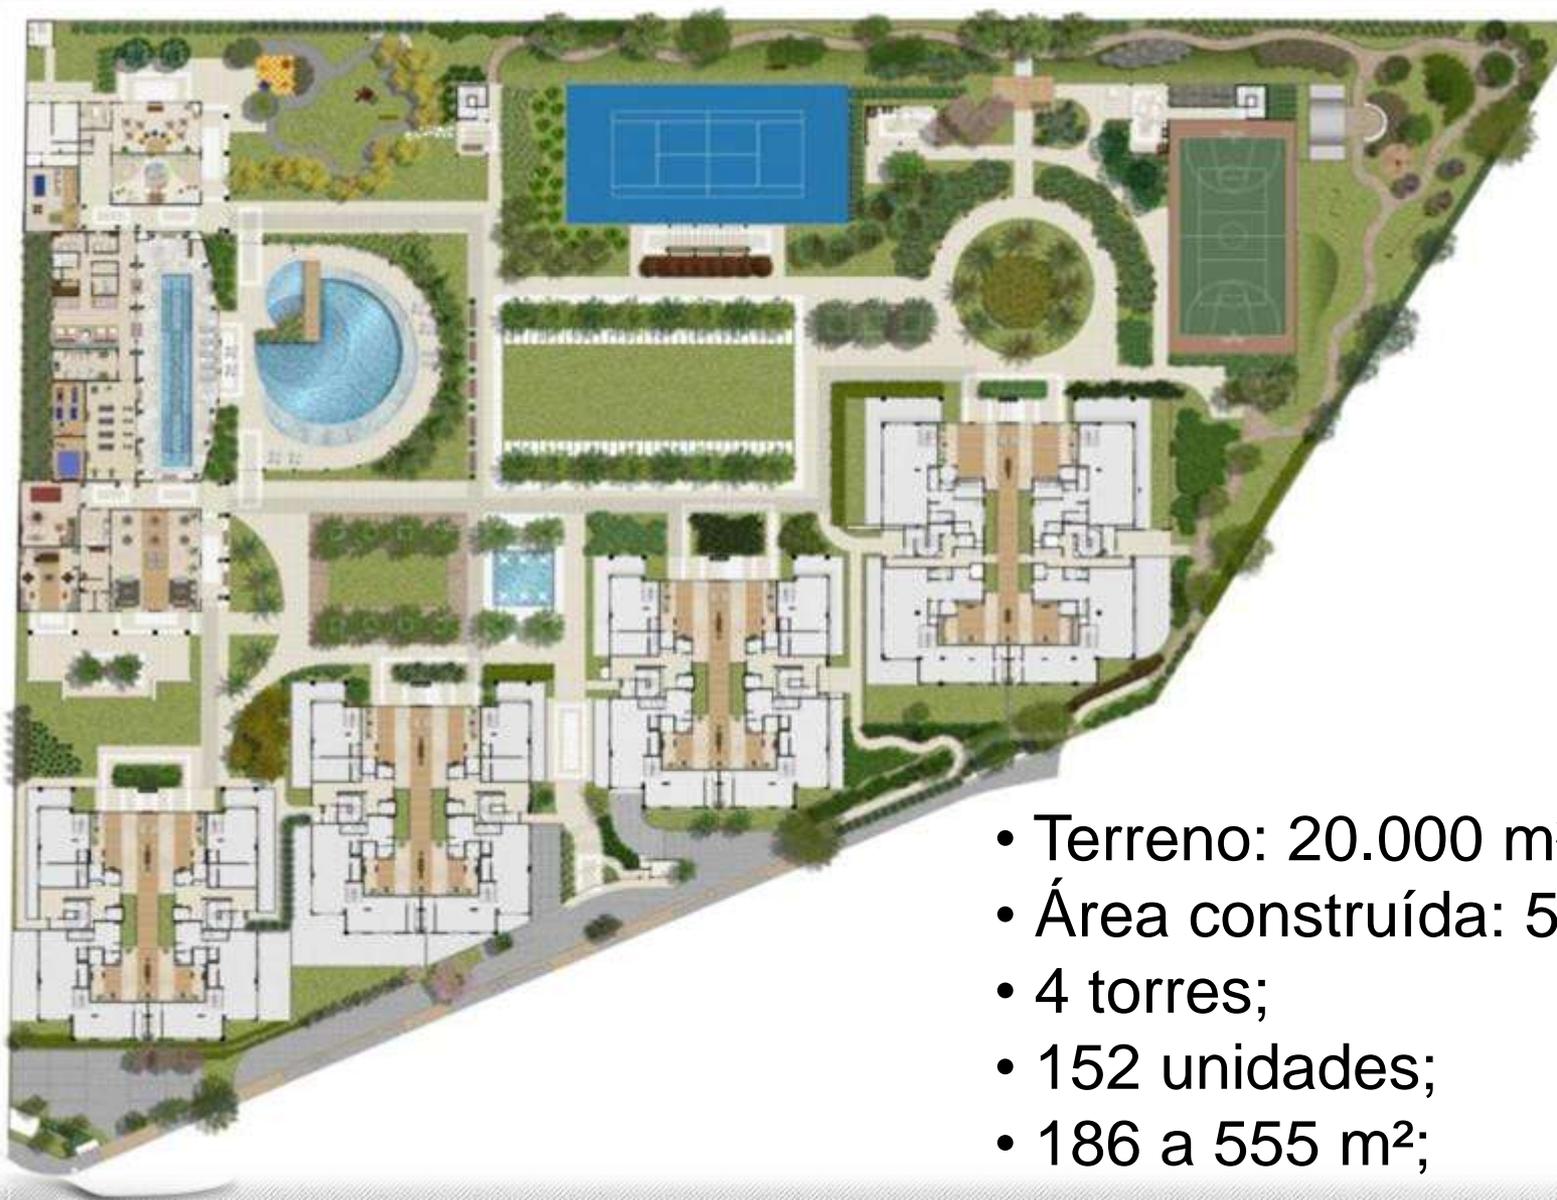
# IMPLANTAÇÃO

- Terreno: 20.000 m<sup>2</sup>;
- Área construída: 50 mil m<sup>2</sup>;
- 4 torres;
- 152 unidades;
- 186 a 555 m<sup>2</sup>;

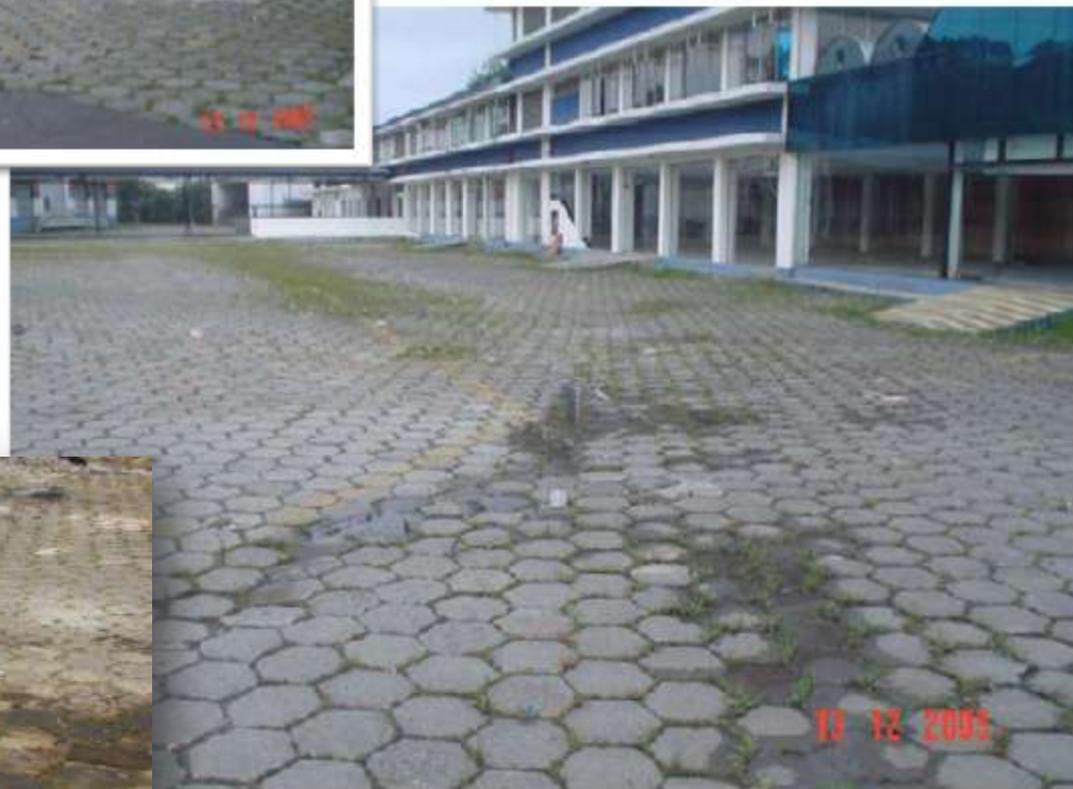
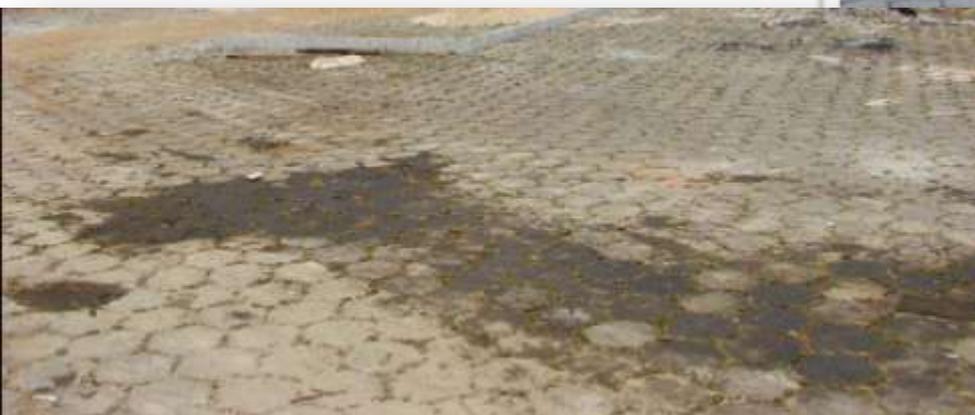
**Manchas de óleo**

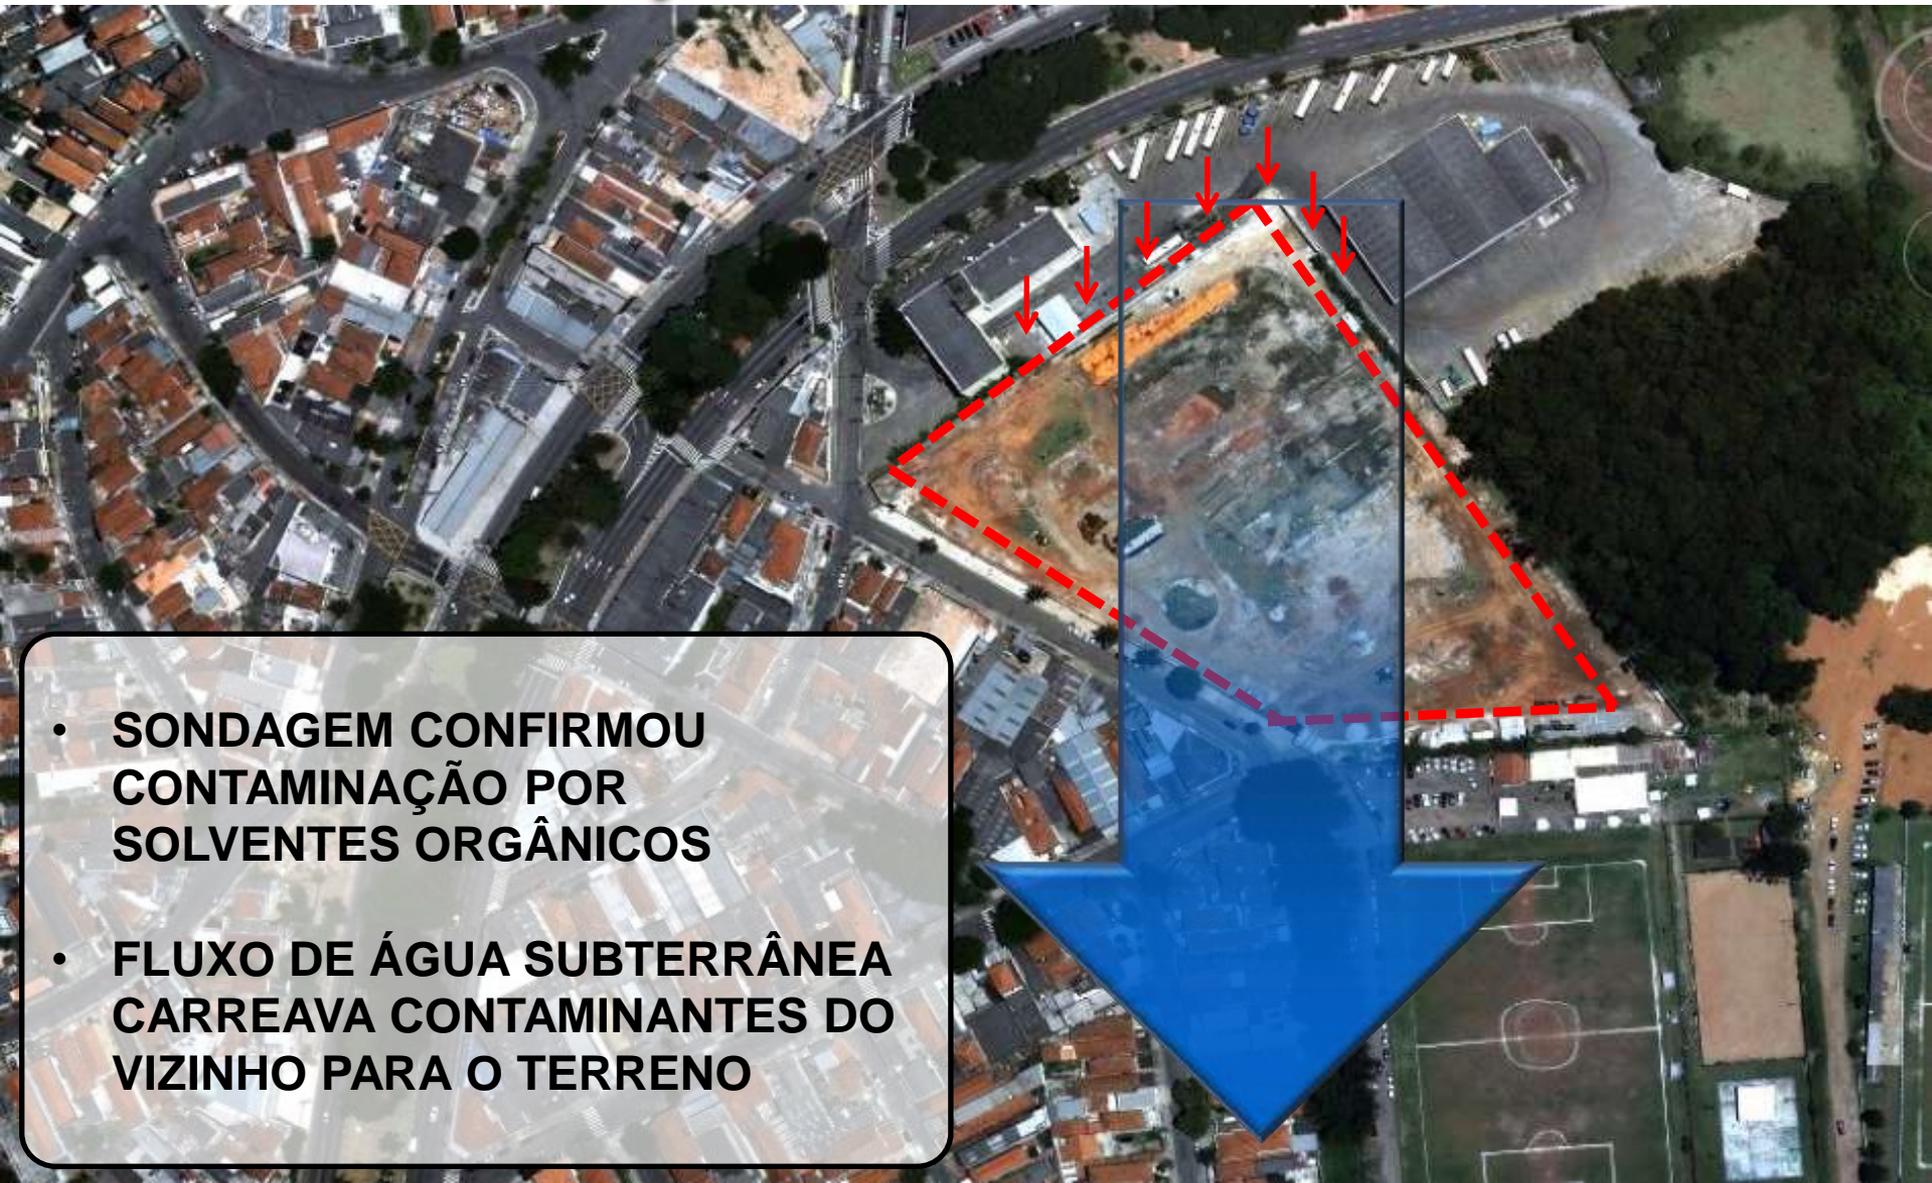
## FLUXO DE MIGRAÇÃO DA ÁGUA SUBTERRÂNEA

- **SONDAGEM CONFIRMOU CONTAMINAÇÃO POR SOLVENTES ORGÂNICOS**
- **FLUXO DE ÁGUA SUBTERRÂNEA CARREAVA CONTAMINANTES DO VIZINHO PARA O TERRENO**

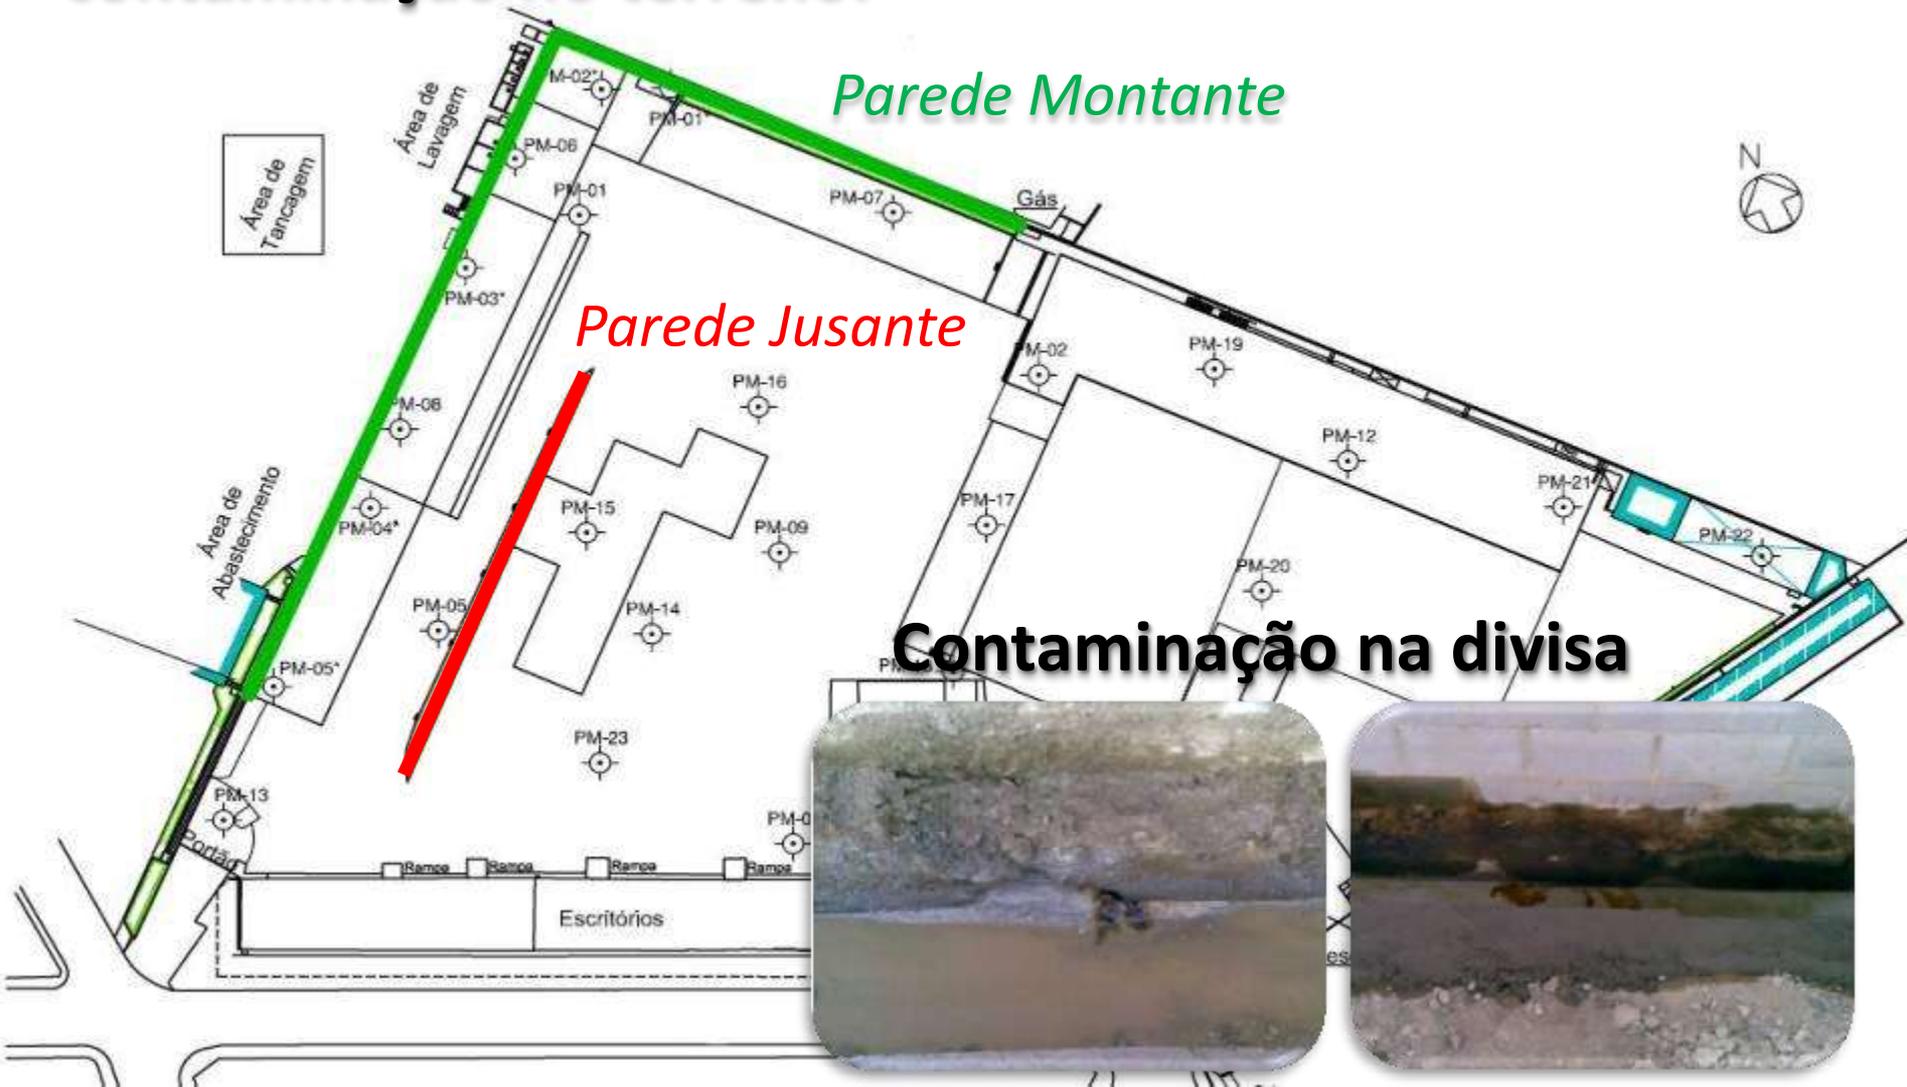
**Execução de barreiras físicas para delimitar contaminação no terreno:**

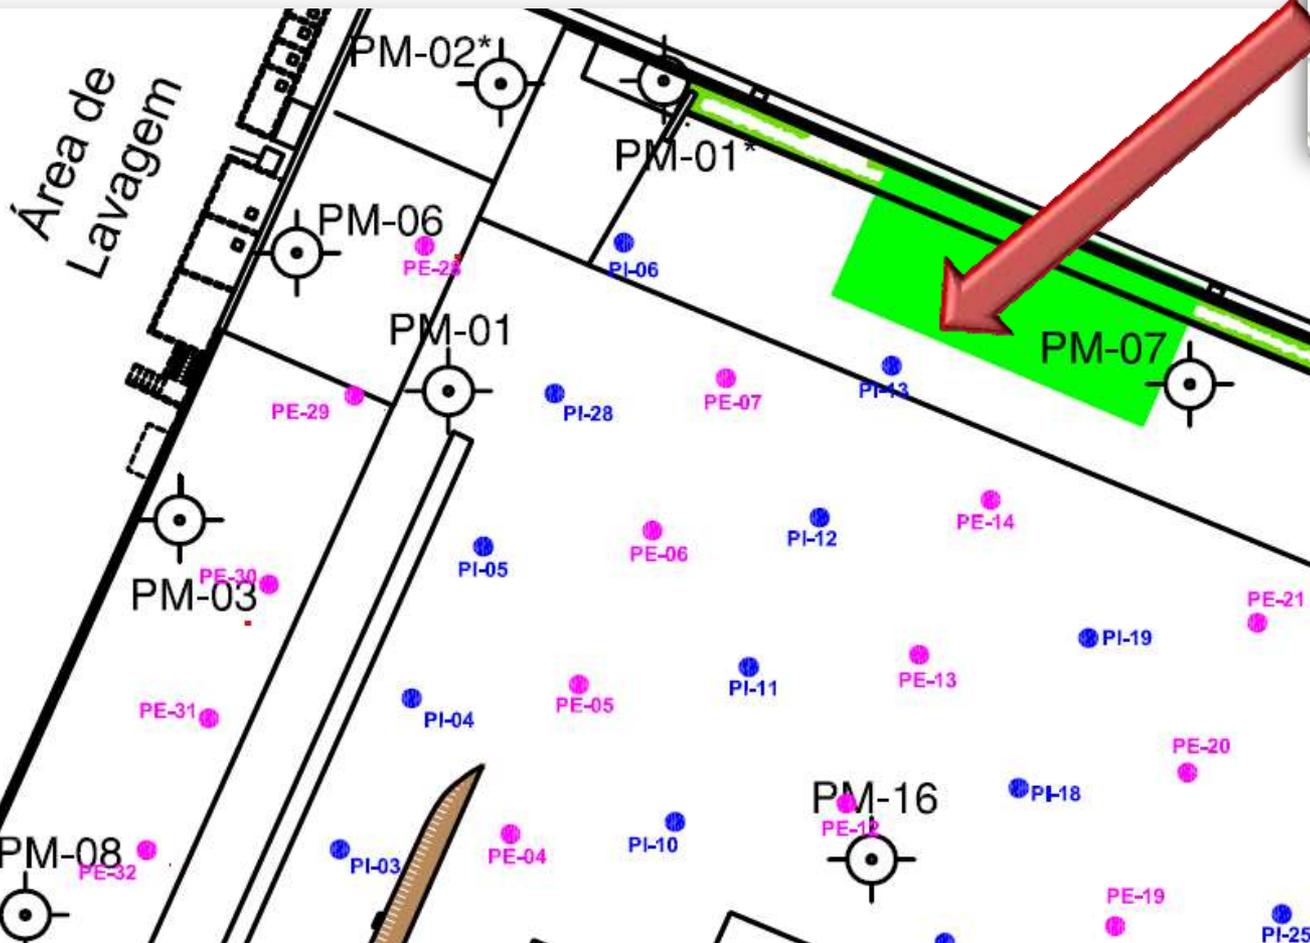
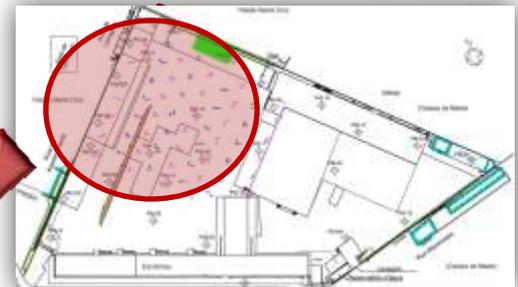
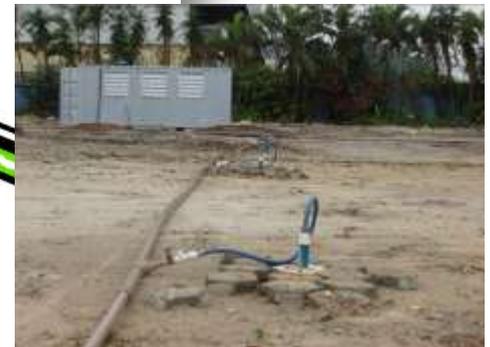
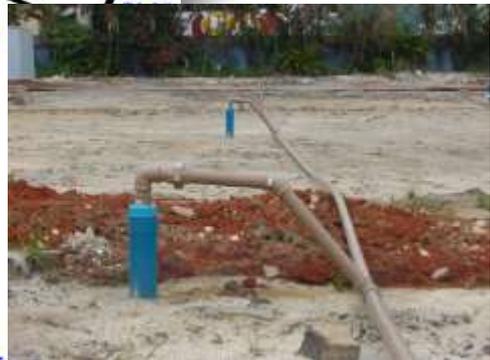
## Tratamento da água: Extração Multifásica

- Poço de Extração
- Poço de Injeção
- ⊙ Poço de Monitoramento

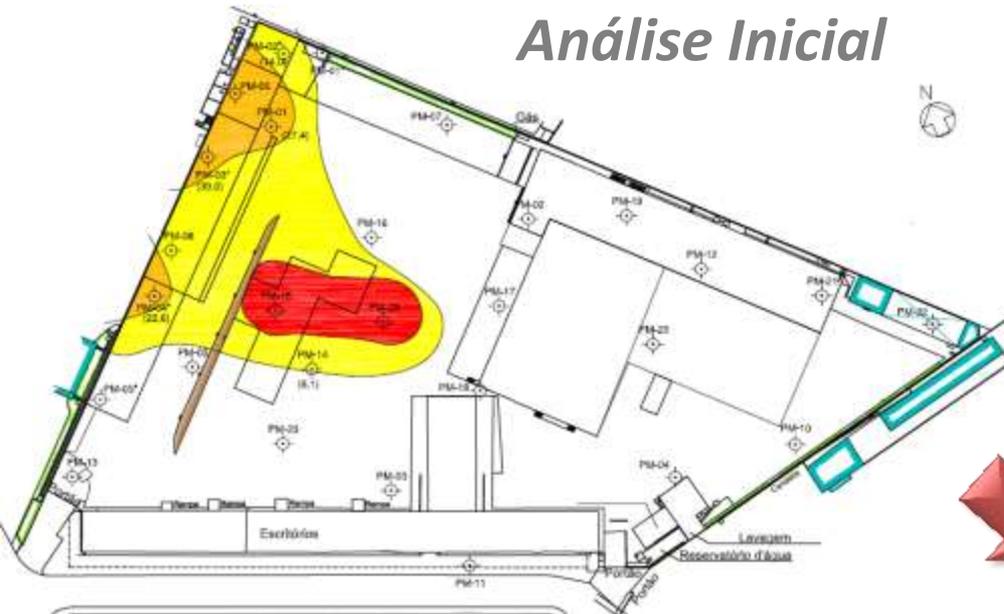
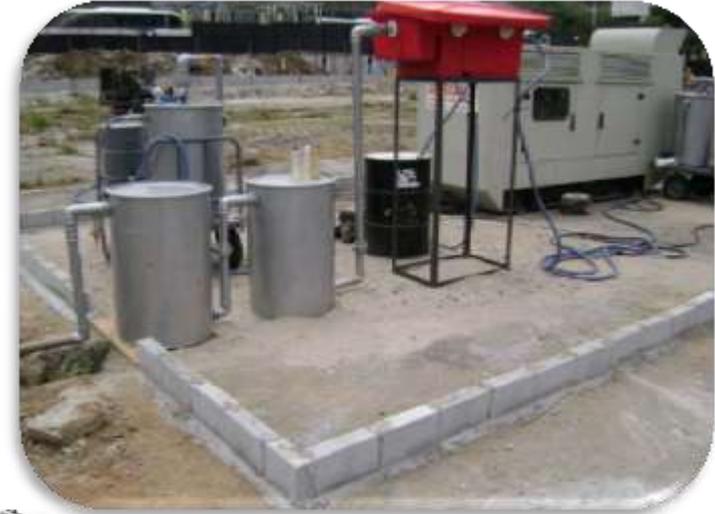
Análise Inicial

## Tratamento da água: Extração Multifásica

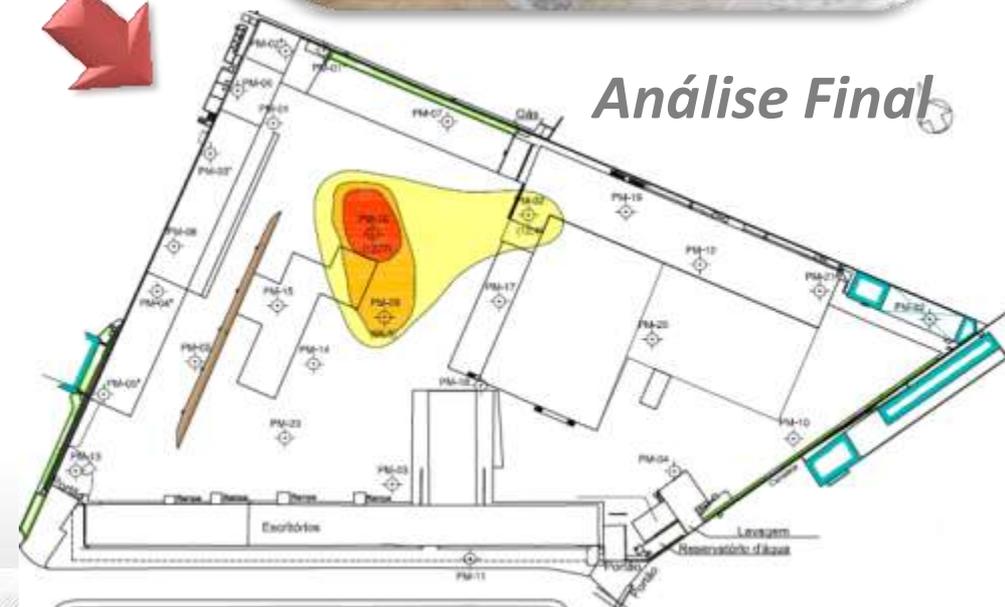
Análise Final

PAH TOTAL

Fase Livre
-

> 25 ug/L
-

0 - 25 ug/L
-

ND

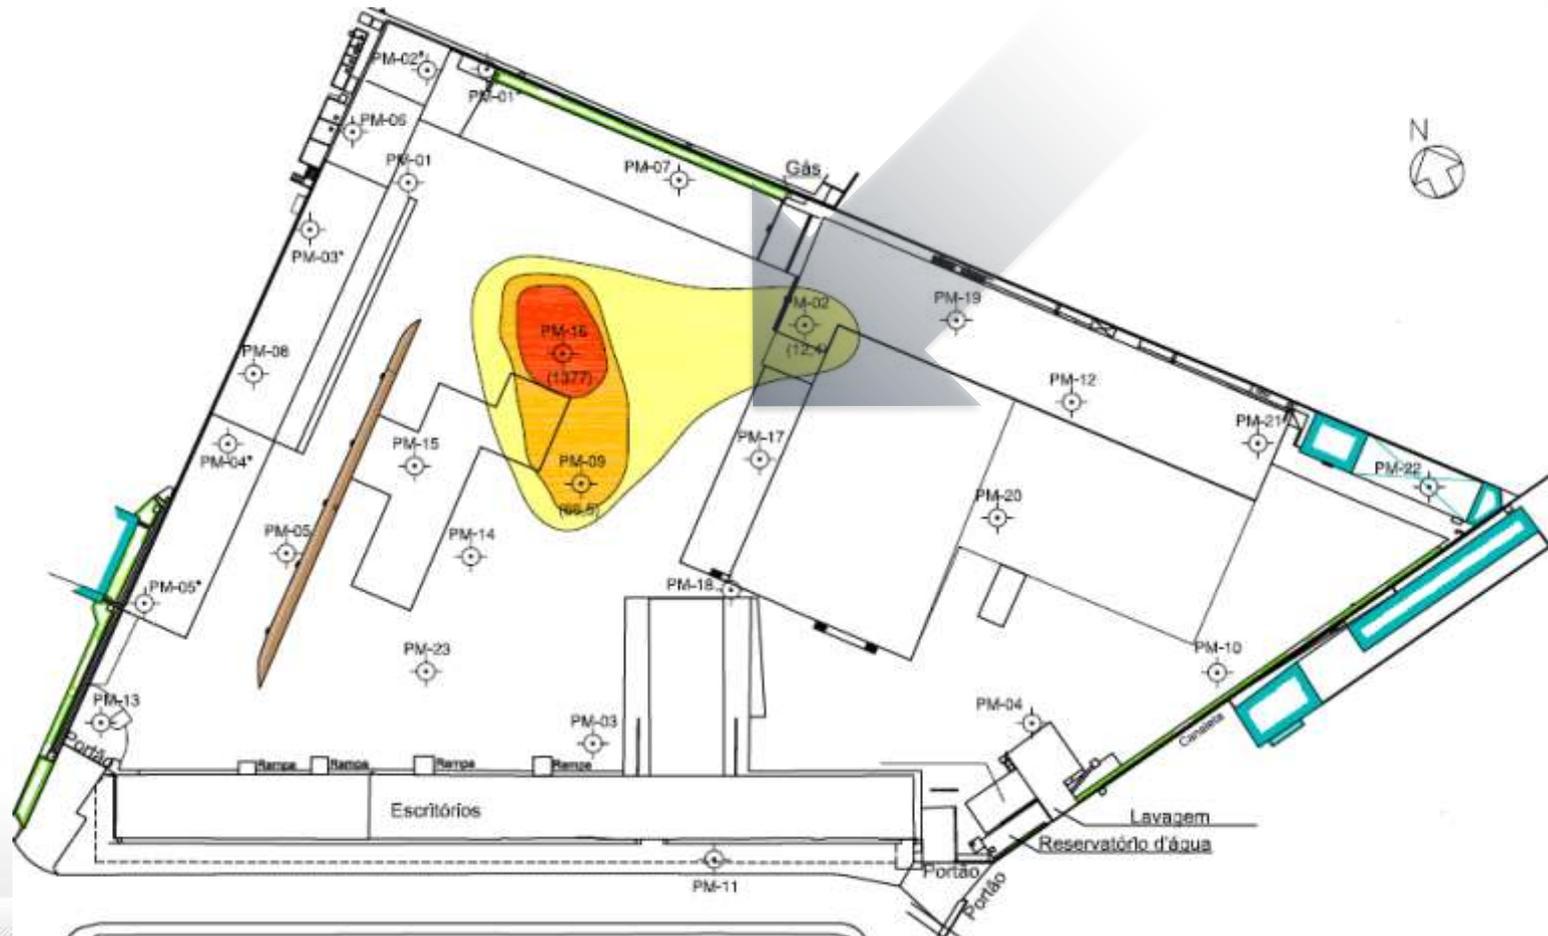
# MEDIDAS DE REMEDIAÇÃO

**APÓS 1 ANO DE TRATAMENTO, A  
CONTAMINAÇÃO CONTINUAVA A  
VIR DO VIZINHO**

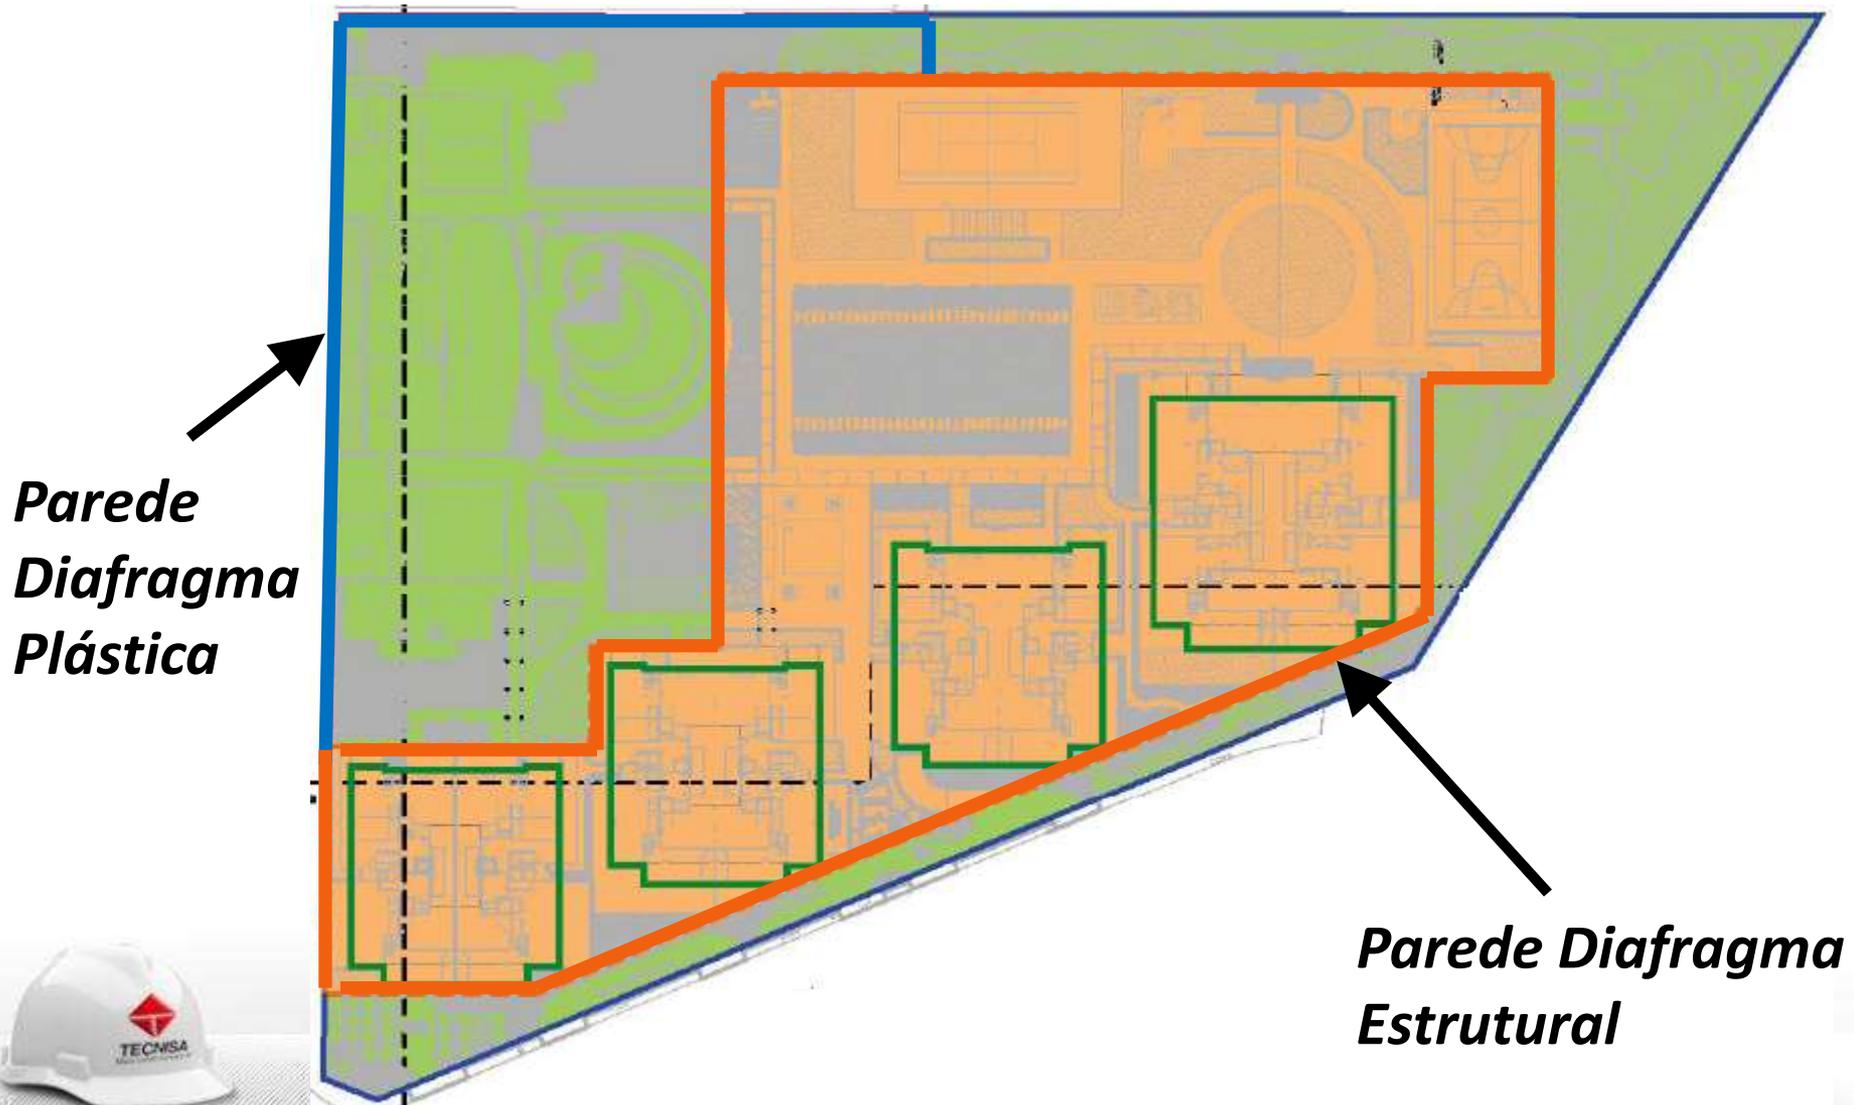
## PAREDE DIAFRAGMA ESTRUTURAL:

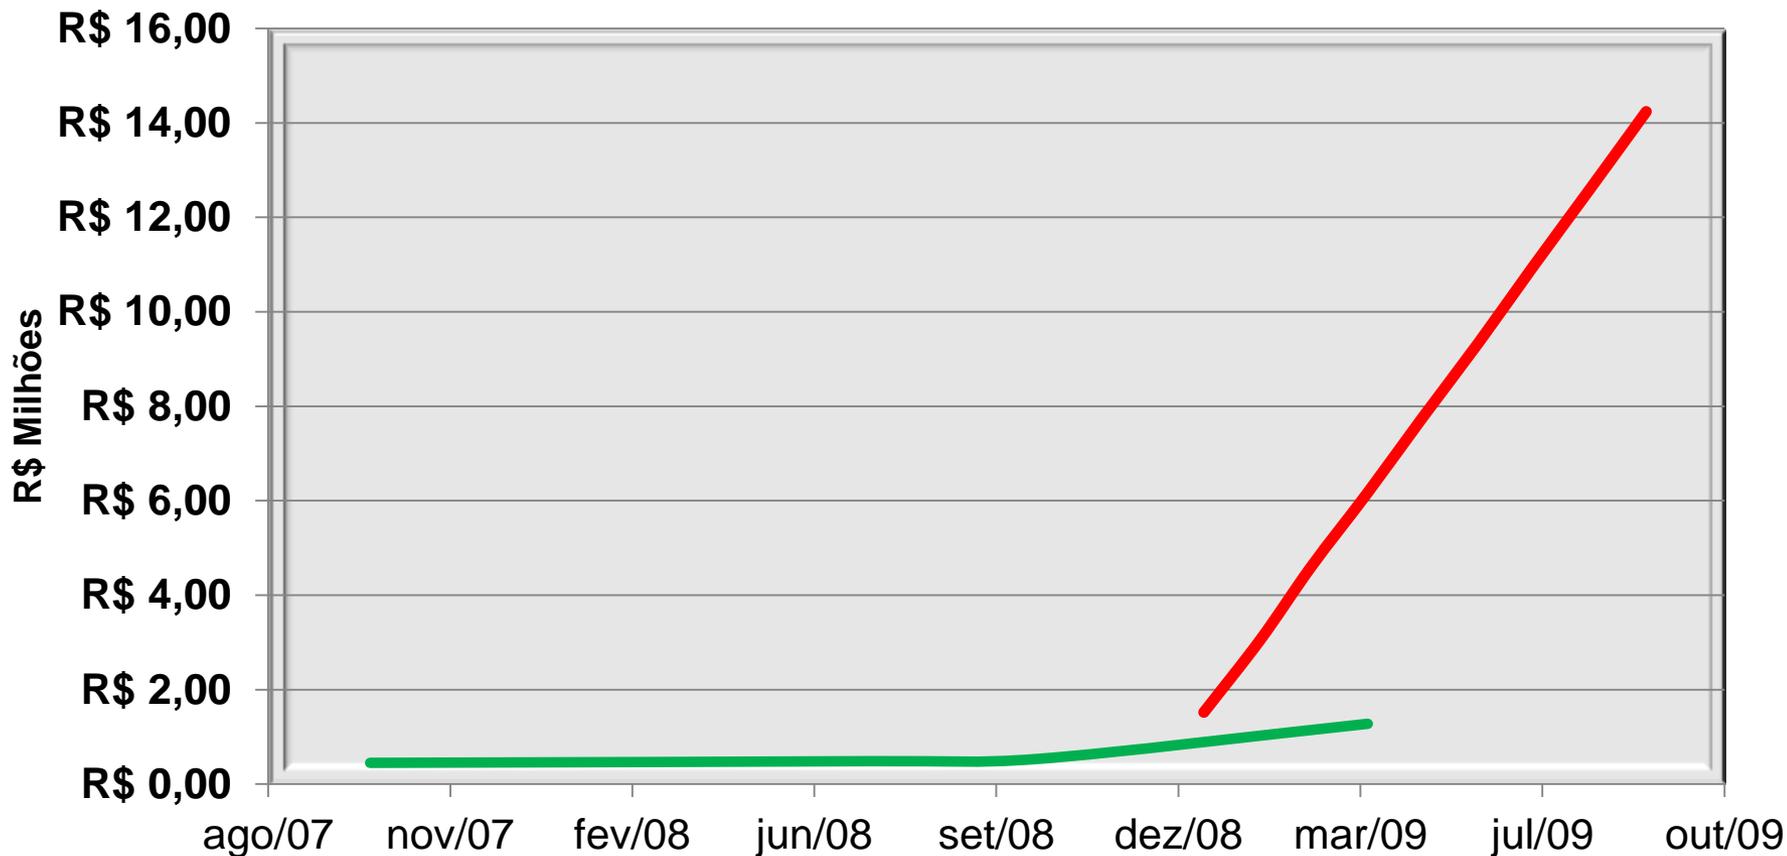
# VIABILIDADE DO EMPREENDIMENTO

— *Obra Parada* — *Remediação*

***Até quando o empreendimento continuaria viável?***
